Bir Parkın Peyzaj Erişilebilirliği Açısından İrdelenmesi; Çorum/Bosna Parkı Örneği

Ankara Üniversitesi Peyzaj Mimarlığı Bölümü, Ankara, Türkiye

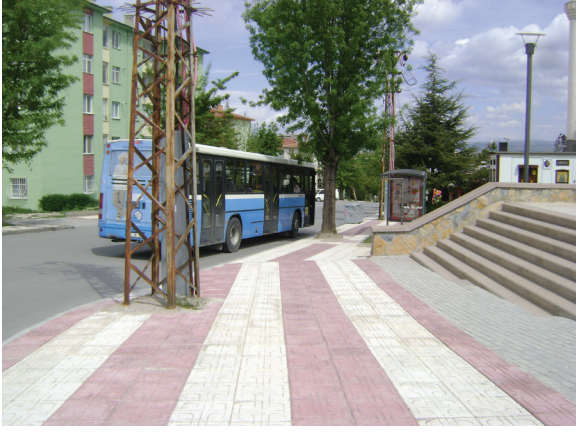
Şekil 2. Bosna Parkı D durağı

Alanın yakın çevresinde beş adet otobüs durağı bulunmaktadır. Duraklara erişimde rampası olmayan yüksek kaldırım taşları dikkat çekmektedir. Şekil 2'de görülen D durağında şeffaf malzeme kullanılmış bu da gelen araçların kolayca görülebilmesini sağlamıştır, fakat bu malzeme görme engelliler için tehlike oluşturmaktadır. Bu tür duraklara saydam yüzeyin yerden 1,5 m yukarısına 14-16 cm kalınlıkta parlak renkli bir şerit yapıştırılmalıdır. Durakta güzergâh belirten herhangi bir bilgilendirme levhası bulunmamaktadır. 1-1,7 m arasında bir yükseklikte bilgilendirme levhası asılmalı ve mümkünse aydınlatılmalıdır. Zihinsel özürülüler dikkate alınarak bilgilendirme levhasında semboller ve resimli anlatımlar kullanılabilir. Duraklarda özürülüler için oturma bankı ve bankın uygun yerlerinde tutunma barları olmalıdır. Engellilerin toplu taşıma araçlarına engelsiz ve başkalarına ihtiyaç duymadan inip binebilmeleri için otobüsün alt basamağı ile kaldırım aynı seviyede bulunmalı veya otomatik rampalı girişler yer almalıdır.

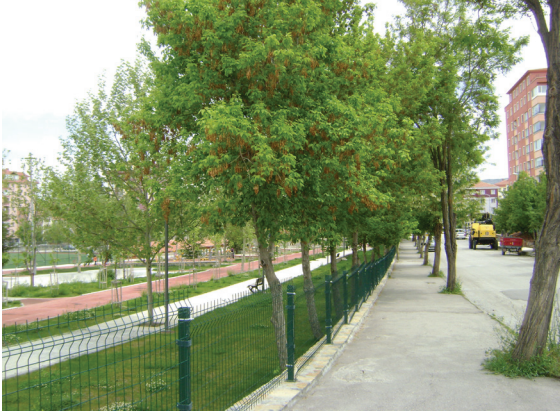
Şekil 3. Bosna Parkı çevresindeki kaldırımdan bir görünüş

Kaldırımlar üzerinde yürüten veya tekerlekli sandalye kullanan herkese güvenli ve rahat erişim sağlamalıdır. Engelsiz bir yaya kaldırımı en az 1,5 m, ideal olarak 2 m genişlikte olmalıdır. Çalışma alanının çevresini kaplayan kaldırım tekerlekli sandalye kullananların rahatça geçebileceği genişliktedir (Şekil 3).

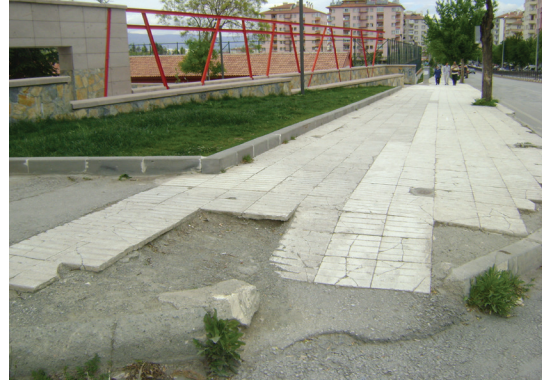
Şekil 4. Bosna Parkı A girişi önü kaldırım rampası

Alan çevresinde bulunan kot farklılıkları tekerlekli sandalye kullanıcılarının alana ulaşımını kısıtlamaktadır. Kaldırım yüksekliği 3-15 cm arasında olmalıdır. Mevcut kaldırımların döşemelerinde yapılacak bakım ve onarım çalışmalarında, 15 cm yükseklik sınırı aşılmamalı, kaldırım yükseltilmemelidir. Ayrıca park çevresinde tekerlekli sandalye kullanıcılarının kaldırıma çıkış yapabilecekleri yalnızca iki nokta bulunmaktadır. Bu rampaların birincisi onarılmamış kaldırım taşlarının bulunduğu Şekil 4'de görüldüğü gibi tekerlekli sandalye kullanmayan insanların dahi geçişlerinde zorluk yaşayabilecekleri bir kaldırım rampasıdır. Diğer rampa ise parkın D girişinde düşük bordür kullanılarak oluşturulmuştur (Şekil 5).

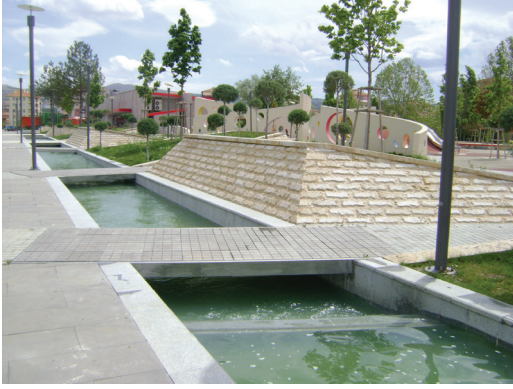
Şekil 6. Bosna Parkı A girişi önu kaldırım rampası

Alan çevresinde kaldırım boyunca elektrik, aydınlatma, trafik işaret direkleri ve çeşitli donatı elemanları bulunmaktadır (Şekil 6). Bunların görme engelliler tarafından fark edilebilmesi için kaldırım kotundan 10 cm yükseklikteki bir platform üzerine yerleştirilmelidir. Ayrıca yaya kaldırımı boyunca en az 75 cm en çok 120 cm genişliğinde bir şerit içinde düzgün olarak yer almalıdır. Görme engelli bireyler için yollardaki zemin üç farklı malzeme ile kaplanmalıdır. Engel içermediğini ifade eden 'yürüme bölgesi' beton plakla, yakında engel olduğunu ifade eden 'dikkat bölgesi' granitle, bir kesişme, kapı veya merdivene yaklaşıldığını ifade eden 'ikaz bölgesi' ise bazalt plakla kaplanmalıdır. Park içerisindeki yaya yollarında iki farklı döşeme kaplaması kullanılmıştır. Genel olarak beton plak kullanılırken su yüzeyi geçişleri granit ile kaplanmıştır (Şekil 6). Bu açıdan görme engelliler için yürüme yolları kısmen uygundur.

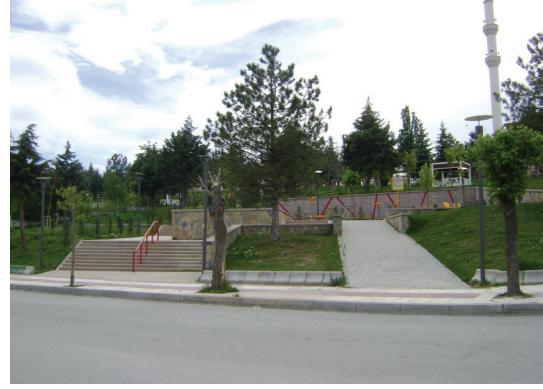
Şekil 8. Bosna Parkı G girişi rampa eğimi

Sürücü gücü ile hareket eden tekerlekli sandalyeler hesaba katılarak rampa eğimleri mümkünse % 5 'ten fazla olmamalıdır. Çalışma alanında G girişinde uygulanan rampanın % 5 eğimden daha fazla olduğu görülmektedir (Şekil 8).

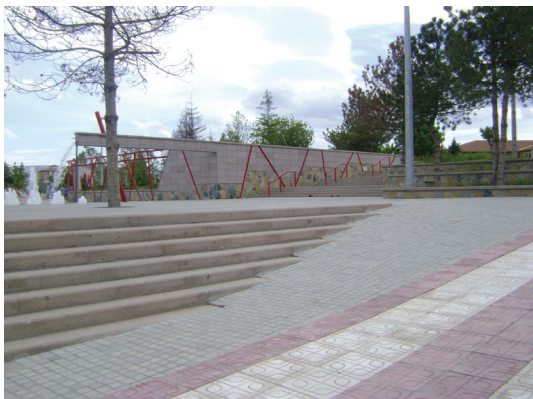
Şekil 7. Bosna Parkı D girişi

Rampaların yaya yolları ve merdivenlerle bütünleştirilmesi engellilerin herkesle aynı yolu izleyebilmesi açısından önem taşımaktadır. Bosna Parkı'nın yedi adet girişinde de merdiven ve rampa çözümleri yapılmıştır. Şekil 7'de D girişinde uygulanan rampa ve basamak çözümleri gösterilmektedir.

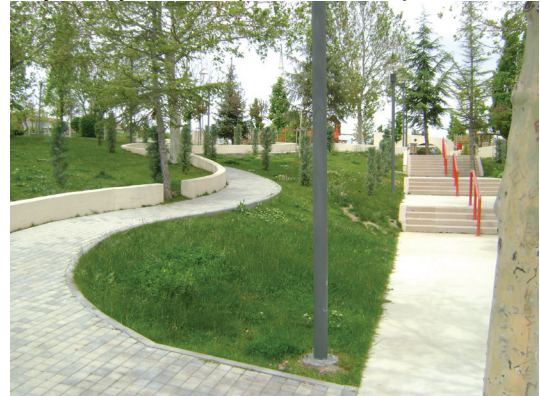
Şekil 9. Park içerisindeki kot farklılıkları basamak ve rampa çözümleri

Çalışma alanının hem girişlerinde hem de içerisinde bulunan kot farklılıkları merdivenin yanı sıra rampa ile çözüme kavuşturulmuştur (Şekil 9). Ancak bu rampaların yürümekte zorluk çekenler ve tekerlekli sandalye kullanıcıları için her iki yanında sürekli olarak iki ayrı yükseklikte korkuluklar bulunmalıdır. Alçak olan korkuluklar, çocuklar ve tekerlekli sandalyeliler için, yüksek olan korkuluklar ise yürüyebilir ancak güçlük çekenler için kullanılabilir. Korkuluklar kolayca kavranabilir şekilde ve yere veya duvara yük taşıyabilecek biçimde sabitlenmiş olmalıdır.

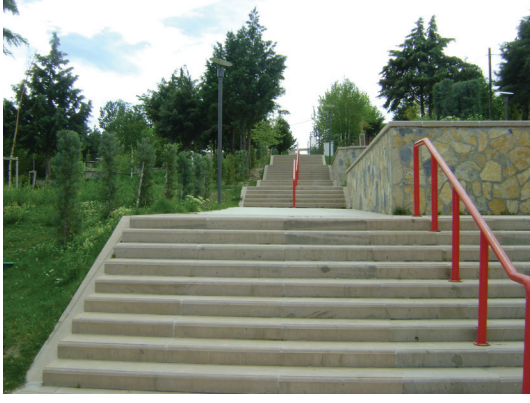
Şekil 10. Bosna Parkı merdiven çözümleri

Merdivenler basamak yüksekliği ve genişliği açısından TSE'ye uygun (Şekil 10). Buna göre basamak yüksekliği maksimum 15 cm, basamak genişliği ise en az 30 cm olmalıdır. Ayrıca, merdivende yer alan basamak gruplarında, basamaklar arasında yükseklik farkı olmamalı, bütün basamaklar eşit yükseklikte olmalıdır. Merdivende çift taraflı korkuluk yer almalıdır. Görme engelli kişilerin merdivenleri bulabilmeleri ve algılayabilmeleri için hissedilebilir kabartmalı yüzeylerden yararlanılmalıdır. Hissedilebilir yüzey, ilk basamaktan hemen önce, sahanlıklarda ve merdiven bitiminde merdiven genişliği kadar boşluktan sonra yer almalıdır. Hissedilebilir yüzey en az 60 cm genişliğinde ve renk/doku bakımından farklı ve algılanabilir olmalıdır. Basamak ve rıhtlar ayrı renkte gösterilmelidir. Basamak ucunda 2,5 cm eninde koruyucu kaymaz bir şerit bulunmalı, koruyucu malzeme, takılıp düşmeyi önleyecek, çıkıntı yapmayacak, basamak yüzeyi ile düz olacak şekilde monte edilmelidir. Merdivenlerin başlangıcında ve sonunda görme özürülüler için 120 cm uzunluğunda düz ve değişik dokuda kaplama malzemesi ile döşenmiş sahanlık olmalıdır.

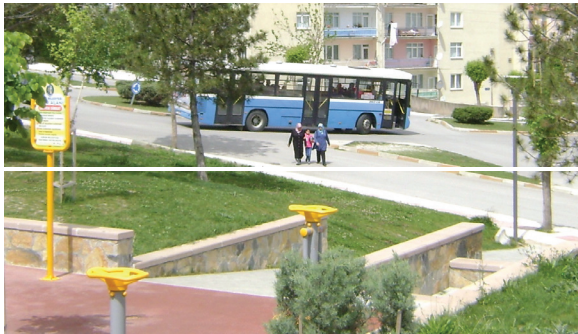
Şekil 11. Bosna Parkı G girişine ulaşmaya çalışan insanlar

Kontrolsüz hemzemin yaya geçitleri bulunan alanda yol yüzeyi, kaldırım ile aynı seviyeye getirilerek, hem taşıtların hız kesmeleri sağlanmalı, hem de özürli yayaların karşıya geçişleri kolaylaştırılmalıdır. Kontrollü geçişlerde, sesli veya kabartmalı işaretler yoluyla görme engelli yayalara yardım sağlanabilir. Buna örnek olarak İngiltere’de yaygın şekilde kullanılan, yol boş olduğunda sesli sinyal vererek ve dönen ışıklı aparatıyla görsel uyarı sağlayarak geçişi kolaylaştıran ‘bleep&sweep’ adı verilen işaretler ve sesli uyarı sistemleri verilebilir [11]. Güvenli geçiş süresini uzatabilecek elektronik sistemler geliştirilmiş ve bu sistemler engeli bulunmayan insanlar kadar hızlı hareket edemeyen engellilere yardımcı olabilecektir. Çalışma alanında park giriş noktalarında belirlenmiş bir yaya geçidi söz konusu değildir. Şekil 11’de görüldüğü gibi G girişinde yayalar için ayrılmış bir alan bulunmamaktadır.

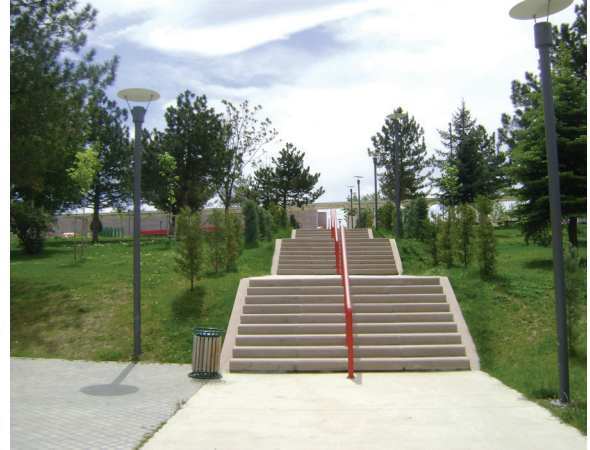
Şekil 12. Parkta kullanılan aydınlatma elemanı

Aydınlatma elemanlarının yerden yüksekliği en az 210 cm olmalıdır. Az gören engellilerin ve yaşlıların yetersiz aydınlatılmış alanlarda görme problemi yaşamaktadırlar. Bosna parkına baktığımızda yaya yolları, oturma alanları ve alanda tehlike arz edecek rampa ve merdiven başlarında yeterli sayıda aydınlatma elemanı kullanılarak parkın genelini tam olarak aydınlatılması sağlanmıştır (Şekil 12). Birbiri ile bağlantılı alanların veya yüzeylerin farklı şiddette aydınlatılması, göz kamaştırıcı ışık görme engelliler ve yaşlılar için engeldir. Çoğu aydınlatma standartları normal yetişkin bir bireyin göz seviyesine göre tasarlanır. Fakat tekerlekli sandalye kullananların göz seviyesi ile ilgili antropometri dikkate alınmalıdır.

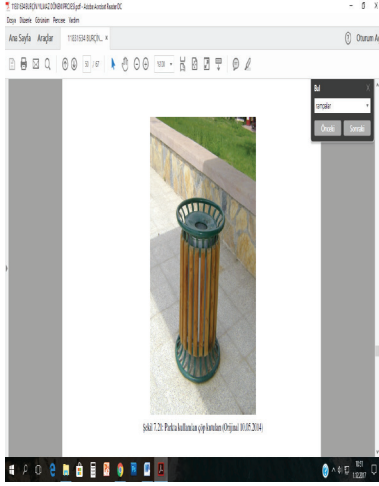
Şekil 13. Parkta kullanılan çöp kutuları

Alandaki çöp kutuları yayaların hareketlerini kısıtlamayacak şekilde yaya yolu kenarında konumlandırılmıştır. Yüksekliği en az 90 cm en çok 120 cm olması gereken çöp kutularının standartlara uygun olduğu görülmektedir (Şekil 13). Çöp kutularının zıt renkler kullanılarak daha belirgin ve kolay algılanabilir hale getirilmesi görme engelli yayalar için fayda sağlayacaktır.

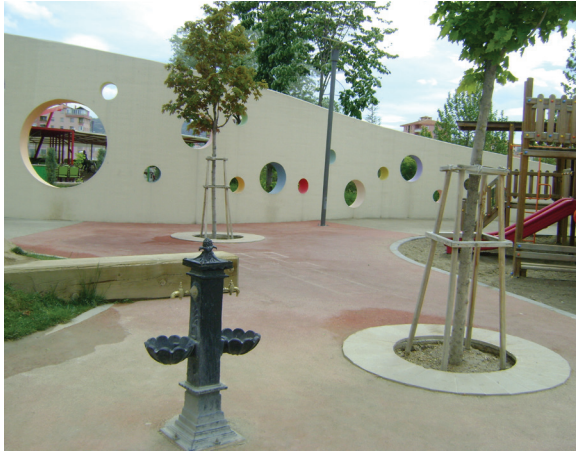
Şekil 14. Parkta kullanılan çeşme modeli

Parkın belirli noktalarında çeşme bulunmaktadır. Bu çeşmelerin ağızları 90 cm yüksektedir (Şekil 14). Bu yükseklik hem tekerlekli sandalye kullanıcıları hem de engeli bulunmayan insanlar tarafından rahatça kullanılabilir uygunlukta bulunmaktadır.

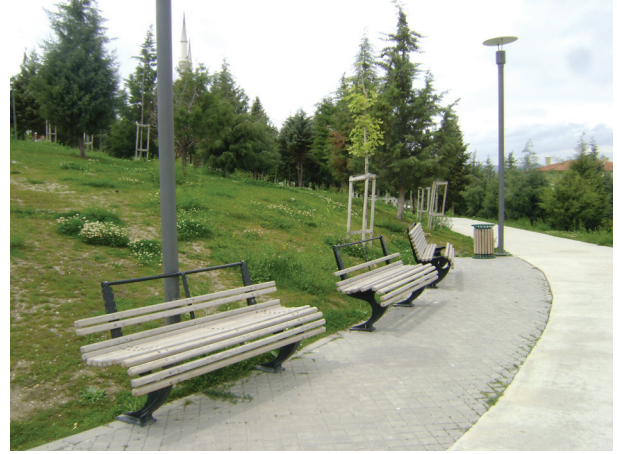
Şekil 15. Parkta bulunan bazı oturma birimleri

Oturma birimleri tasarlanırken önemli olan farklı kullanıcı gruplarının gereksinimlerine cevap vererek, kullanıcıların ayrı tutulmadan ve izole edilmeden yararlanmalarını sağlamaktır. Oturma birimlerinin olduğu yerlerde tekerlekli sandalye kullananların da yaşayabileceği biçimde 0.75 m x 1.20 m ölçüsünde yatay bir serbest alan sağlanmalıdır. Bu oturma yerine yaklaşım ulaşılabilir bir yaya yolundan olmalıdır. Kullanıcıların bir kısmı oturma ve kalkma sırasında kol dayama yerlerine gereksinim duymaktadırlar. Aynı şekilde, tekerlekli sandalye kullanıcıları da, gerek tek başlarına, gerekse bir grupla birlikte oturabileceği, dinlenebileceği ve paketlerini koyabilecekleri alanlara gereksinim duymaktadırlar. Park alanındaki oturma elemanları yaya yollarında yol boyunca uygun aralıklarda konumlandırılmıştır. Ancak bazı banklar oldukça bakımsız ve kullanılamaz durumdadır (Şekil 15).

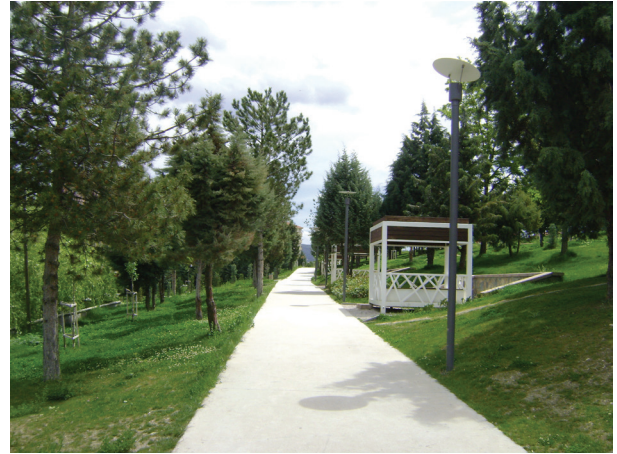
Şekil 16. Parkta bulunan kameriyeler

Parktaki bir diğer oturma elemanı ise kameriyelerdir (Şekil 16). Bunlar yaya yolu ile aynı kotta olmadığı için tekerlekli sandalye kullanıcıları bu alanları kullanırken zorluk çekmektedir.

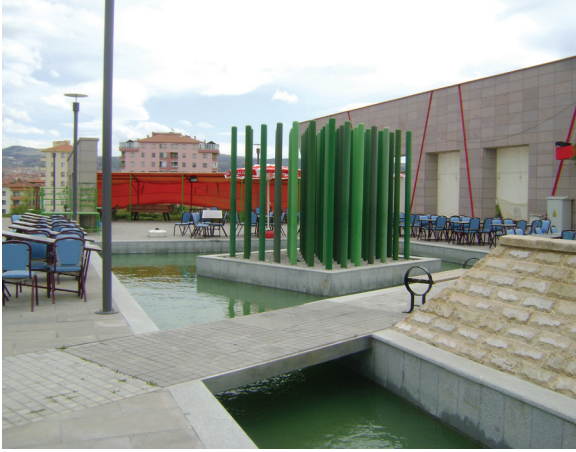
Şekil 17. Bosna parkı kafe çevresi su yüzeyi geçişi

Bosna Parkı'nda bulunan kafeye ulaşımında çevresinde bulunan yaya yollarıyla aynı kotta olması tekerlekli sandalye kullanıcılarının bu alana rahatça erişebilmesini sağlamakta, fakat su yüzeyi geçişleri bu kullanıcılar için yeterli genişlikte olmaması ve korkuluk bulunmaması nedeniyle tehlike arz etmektedir. Yine bu bölgede uyarıcı hissedilebilir zemin kaplaması olmayışı görme engelliler için sorun yaratmaktadır (Şekil 17). Kafede bulunan masa ve sandalyeler oldukça elverişsiz paslanmış ve kullanılamaz durumdadır. Burada kullanılacak olan masaların %5'i tekerlekli sandalye kullanıcıları için ayrılmalıdır. Bu masalar tekerlekli sandalye kullanıcıları için 70 cm yüksekliğinde, 50 cm derinliğinde ve 60 cm genişliğinde olmalıdır. Masalar arasındaki mesafe tekerlekli sandalye geçişine izin verecek genişlikte, en az 130 cm açıklık olmalıdır. Masa alt boşluğunun tekerlekli sandalyenin altına girebilecek şekilde olmalı masa alt yüksekliği en az 68,5 cm olan masalar tercih edilmelidir.

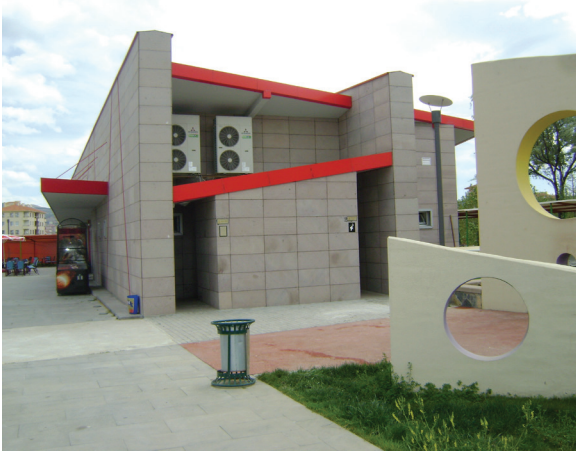
Şekil 18. Parkta bulunan tuvaletler

Parkta yer alan tuvaletlere kolaylıkla ulaşım sağlanabilmektedir (Şekil 18). Ancak tuvaletin içi tekerlekli sandalye kullanıcıları dikkate alınmadan tasarlanmıştır. Bay ve bayan tuvaletlerinde birer kabin tekerlekli sandalyeli bireylerin ihtiyaçlarına uygun olarak düzenlenmelidir. Engelli tuvaletinin kapısı kolay açılabilir, geniş, temiz açıklığı en az 85 cm olmalı, kapı dışarıya açılan veya sürme kapı olarak düzenlenmelidir. Kabin içinde tekerlekli sandalyenin manevra yapabileceği ve yardımcı kişinin hareket edebileceği alan olmalıdır. Tekerlekli sandalyeli bireyin rahat kullanacağı tuvalet kabini boyutları 220cmx220cm'dir, tuvalet kabini en az 150cmx150cm olabilir. Engellilerin ve yaşlıların kullanacağı bütün lavabolarda hassas, parmak kavrayışına gerek olmadan kolayca kontrol edilen, dirsekle bile kolayca açılan musluklar tercih edilmelidir. Yerden itibaren 97 cm yükseklikten başlayan duvara yapıştırılmış 40 cm x 100 cm boyutlarındaki bir ayna ve raf bulunması engelliler için işlevseldir.

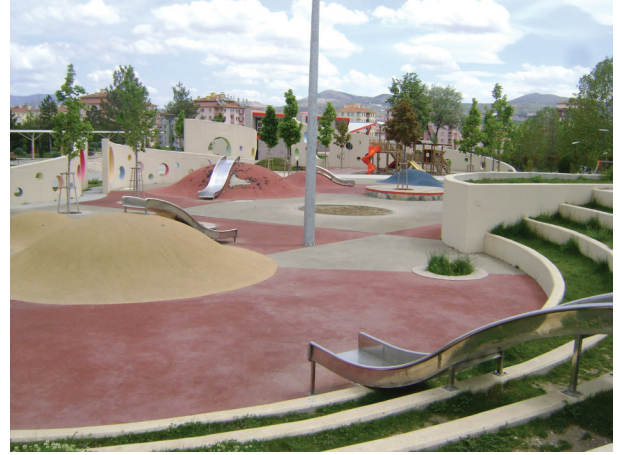
Şekil 19. Bosna Parkı çocuk oyun alanı

Çocuk oyun alanlarında oyun grupları sağlam olmalı ve engelli çocukları ayırıcı nitelikte tasarlanmamalı, çocukların bir arada vakit geçirebilecekleri bir alan yaratarak normal çocukların engelli çocukları benimsemesi sağlanmalıdır. Böylece engelli çocukların toplumdan soyutlanmadan yaşlılarıyla oyun oynayabilecek bir alan yaratılmış olacaktır. Bosna Parkı çocuk oyun alanında değişken zemin kotları, renkli ve farklı formda duvarlar tasarlanmıştır

(Şekil 19). Bu çocuklara yaratıcı oyunlar oynama imkânı vermektedir. Alanda kullanılan çocuk oyun gruplarına baktığımızda farklı yetilere ve fiziksel özelliklere sahip çocukların aynı alanı kullanamayacağı bunun yanında engelli çocukların kullanabileceği bir oyun grubunun alanda mevcut olmadığı görülmektedir (Şekil 20). Bu alanda engelli çocukların oturabileceği koltuk tasarımıyla yapılabilecek bir tahterevalli farklı grup çocukların aynı oyun grubunu kullanmasını sağlar. Bunun yanında tekerlekli sandalye kullanan çocuklar için oyun gruplarında rahatlıkla kullanabilecekleri alanlar tasarlanması ve yine farklı fiziksel özelliklere sahip çocukların bir arada vakit geçirmelerini sağlayacak tasarımlar çocukların birbirleriyle sosyal etkileşim kurmasını sağlayacak ve farklı çocuk gruplarının paylaşımının artmasına sebep olacaktır.

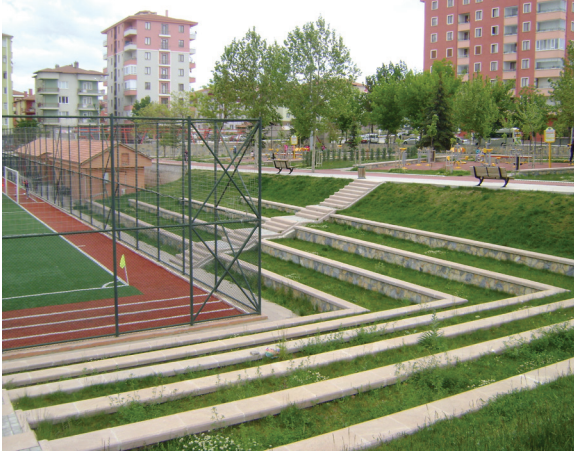
Şekil 21. Bosna parkı futbol sahası

Spor alanlarına kolaylıkla ulaşım sağlanmalı; takım, oyuncu ya da seyirci oturma alanları, giyinme soyunma odaları engel grupları düşünülerek tasarlanmalıdır. Parkta futbol sahasına ulaşım çok sayıda merdiven kullanılarak kot farklılıkları çözüme kavuşturulmuş ve alternatif bir çözüm sunulmuştur. Şekil 21'de görülen futbol sahasına engelli bireylerin bağımsız ulaşması oldukça zordur.

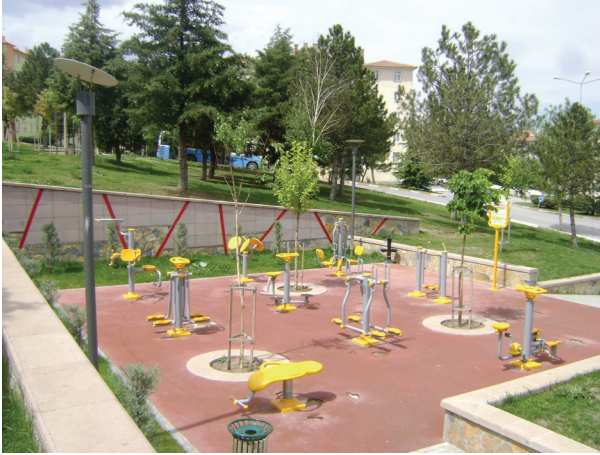
Şekil 22. Bosna parkı fitness alanı

Alanda iki adet fitness alanı ve koşu yolları bulunmaktadır. Fitness alanlarında spor ekipmanlarının alana yanlış monte edilmesi sonucu bağlantı elemanlarının açıkta kalması tüm insanlar için tehlike oluşturmaktadır (Şekil 22). Fitness alanları sadece sağlıklı bireyler için uygundur.

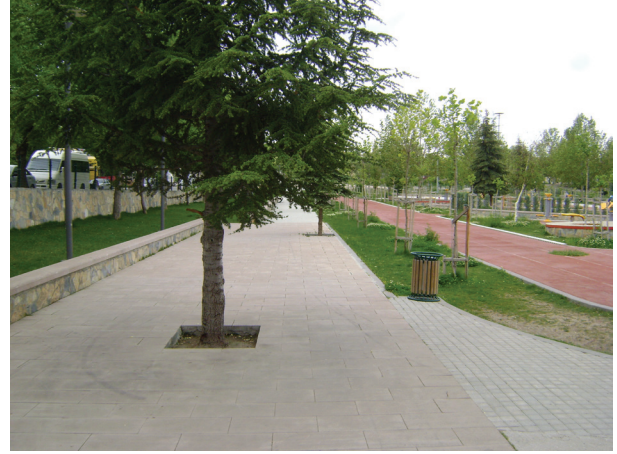
Şekil 23. Bosna Parkı yaya yolu

Bosna Parkı'nda bitkilendirme yakın bir zamanda yapıldığından genç bitkilerin yer aldığı görülmektedir. Yaya yollarında kullanılan geniş taçlı ağaçlar, yaya yollarını gölgeleyerek insanların rahat yürümesini sağlamaktadır. Yaya yollarında genel olarak meyvelerini dökmeyen ağaçlar kullanılmıştır. Yaya yolları ortasında çok sayıda ibrelili ve yapraklı bitkiler bulunmaktadır (Şekil 23). Bunlar insanların geçişlerini kısıtlayarak dikkatsizlik sonucu çarpmaların meydana gelmesine sebep olmaktadır. Oturma alanlarında güneşten, rüzgârdan, ısı, nem ve ışık yansımalarından koruyucu etkisi olan türlerin kullanılması gerekmektedir. Alanda oturma alanlarında yer yer büyük taç yapan çınar gibi bitkiler kullanılmışken bazı oturma alanları çevresinde bitkilendirme yapılmamıştır. Bitkilendirme yapılırken görme engelliler düşünülerek kokusuyla ve dokusuyla mekân tanımlayıcı ve yönlendirici bitkiler kullanılmalıdır. Bosna Parkı'nda böyle bir uygulama söz konusu değildir.
